# ヒヤリハット事例

残土積み作業中、工事車両がバックしすぎて重機に接触しそうになった

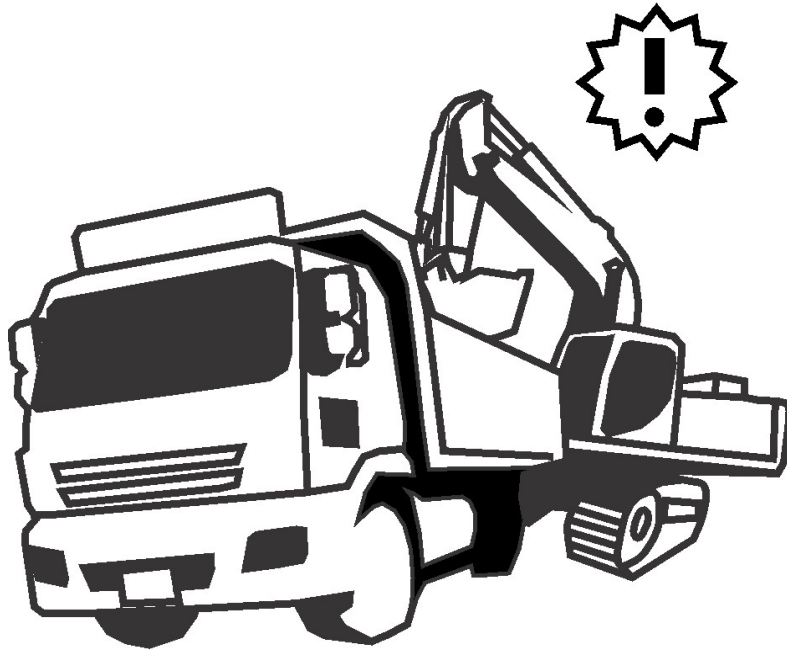
種類	接触による重機の破損、作業員の負傷 運転者の確認不足や適切な指示の欠如
場面	建設現場での作業中。ダンプトラックが重機の残土を積み込むために後退した際に発生。
ヒヤリハットの状況	残土積み作業中、ダンプトラックがバック操作を誤り、隣接して作業中の重機に接触しそうになった。

原因	視界不良：バック時に運転席から重機が視界に入りづらかった。 誘導員の不在：適切なバック誘導を行う人員が配置されていない。 運転者の注意不足：バックモニターやミラーの確認不足。 作業計画の不備：重機と車両の間隔が十分に確保されていない。
兆候	ダンプトラックが後退中、車両後部と重機の間隔が徐々に狭まっている状況を、現場の作業員が目撃しており、注意しようと声をあげたが、機械と車両の窓が閉まっていたため聞こえていなかった。
予防と対策	事前計画: 配達ルートを事前に確認し、無理のないスケジュールを組む。 安全確認: 車線変更前に、サイドミラーや目視で後方を確認する。 教育訓練: ドライバーへの安全運転教育の徹底。
改善点と実行アクション	作業スペースを分けし、重機と車両が干渉しないようにする。 バックモニターやセンサーの機能が正常であることを確認する。 無線機やハンドサインを用いた作業員間の連携を強化する。
